# A FPGA Serial Port Transmission Fault Analysis and Design Optimization

Beijing Institute of Aerospace Control Devices, Beijing, China

**Abstract:** One of the functions of FPGA in a satellite equipment is to receive data framing instructions from main control system, solve the data of the sensor at this time, and send the data through the serial port according to the format of response frame. In the system joint debugging, a small amount of data sent by serial port are not collected correctly by the receiving equipment, and the fault happened by accident. This paper analyzes the reason of this fault and puts forward an effective solution to this problem. First of all, this paper analyzes the principle of serial port transmitting function and the fault phenomenon. It is found that the failure function is the FPGA serial port transmitting. Then, the serial transmission function of FPGA is further decomposed to list all possible cases, and the fault is reproduced in the function simulation by using Questa Sim. This paper carefully analyzes the mechanism of this failure and the probability of this failure. Finally, this paper proposed a solution, which is proved to be effective by

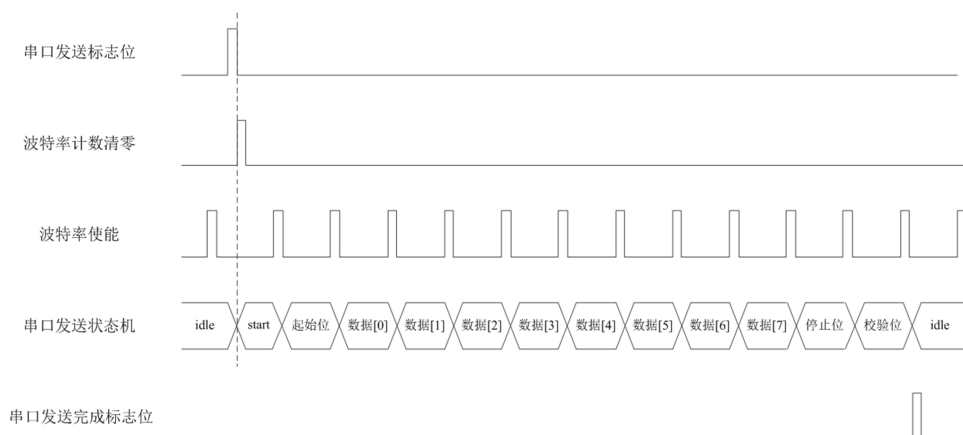
图4 正常情况时序图。

通常情况下,串口发送标志位I\_rfd出现高电平脉冲时,波特率计数清零,4360ns后波特率使能输出高脉冲(见图4),进入“起始位”状态,之后每隔8680ns输出波特率使能高脉冲,直到一个数据发送完成。

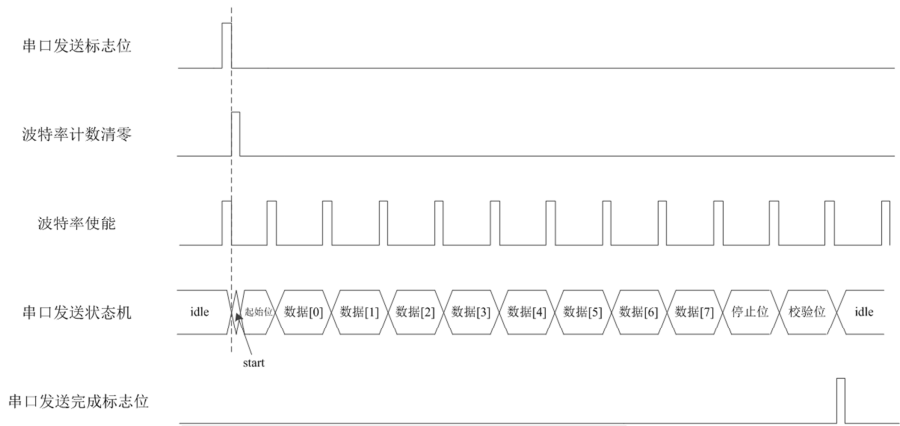
图5 异常情况时序图。

S\_clk\_1x\_pa的时序受波特率计数寄存器S\_counter\_nco的影响。当“idle”跳转到“start”时,波特率计数清零,如果此时波特率时钟S\_clk\_1x\_pa刚好为'1',状态机立即进入“起始位”状态,在清零后第一次波特率使能为高脉冲时进入下一状态,导致在“起始位”状态只保持半位的时间,所以起始位只有一半(见图5)。

在发送完0xAA后，S\_clk\_1x\_pa使能有效，串口发送状态机由“停止位”跳转到“idle”，在“idle”时对rd\_en置位，所以在发送除0xAA外的其他数据时，不会出现刚跳转到“start”状态下S\_clk\_1x\_pa刚好为1的情况，所以在发送其他数据时不会出现发送帧头0xAA的状况。

出现这个故障的原因是波特率使能一直按照周期发送,串口发送标志位信号与接收到的数据组帧发送指令的时刻有关,数据组帧发送指令的时序与波特率使能之间无固定关系,所以出现此种故障,所以修改波特率使能的发送模式,使其只在发送串口数据帧时发送,这样就避免了串口发送标志位与波特率使能同时为高[10]。

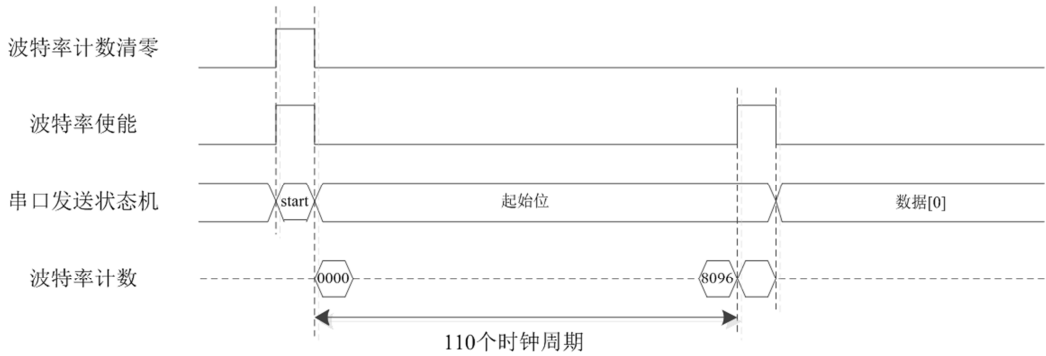
图6 第1种故障模型时序图。

经过分析，故障有两种情况，一种情况波特率计数清零与波特率使能的高电平重合，这种情况起始位持续111个时钟周期，即4440ns，时序图如图6所示。

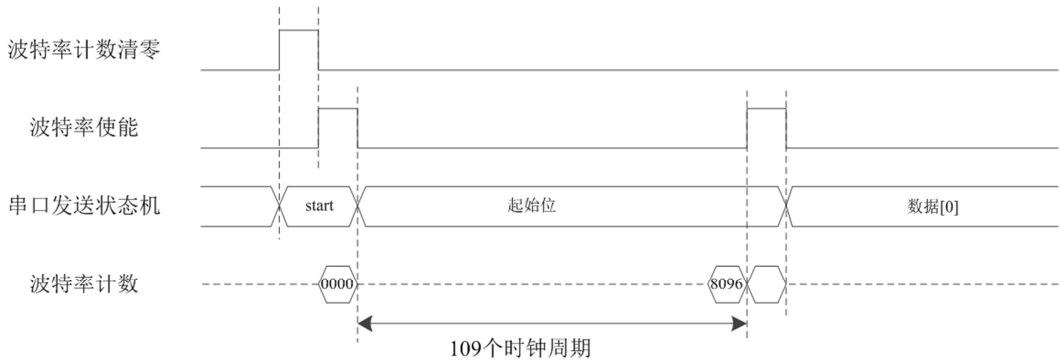
图7 第2种故障模型时序图。

另一种情况波特率使能高电比与波特率使能高电平延迟1个时钟，起始位持续110个时钟周期，即4400ns，时序图如图7所示。
