# A FPGA Serial Port Transmission Fault Analysis and Design Optimization

Beijing Institute of Aerospace Control Devices, Beijing, China

**Abstract:** One of the functions of FPGA in a satellite equipment is to receive data framing instructions from main control system, solve the data of the sensor at this time, and send the data through the serial port according to the format of response frame. In the system joint debugging, a small amount of data sent by serial port are not collected correctly by the receiving equipment, and the fault happened by accident. This paper analyzes the reason of this fault and puts forward an effective solution to this problem. First of all, this paper analyzes the principle of serial port transmitting function and the fault phenomenon. It is found that the failure function is the FPGA serial port transmitting. Then, the serial transmission function of FPGA is further decomposed to list all possible cases, and the fault is reproduced in the function simulation by using Questa Sim. This paper carefully analyzes the mechanism of this failure and the probability of this failure. Finally, this paper proposed a solution, which is proved to be effective by

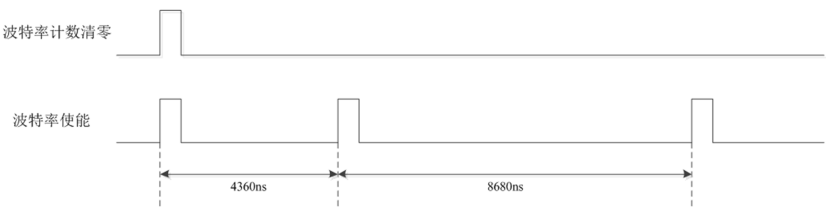
图1 波特率使能信号时序图。

在复位时波特率计数寄存器S\_counter\_nco置0，复位结束后，S\_counter\_nco开始计数，波特率计数器每次累加0x12E，当S\_counter\_nco[15]=1且时波特率时钟S\_baud\_clk='0'时输出波特率使能S\_clk\_1x\_pa的高电平脉冲，波特率计数寄存器S\_counter\_nco清零后第一次累计109次S\_counter\_nco[15]=1，之后每累计217次S\_counter\_nco[15]=1。波特率计数寄存器清零后第一个波特率使能出现在4360ns（ $109\times 40=4360\text{ns}$ ）处，之后每隔8680ns（ $217\times 40=8680\text{ns}$ ）出现，当波特率计数清零时，重新计数。波特率使能信号时序图如图1所示。

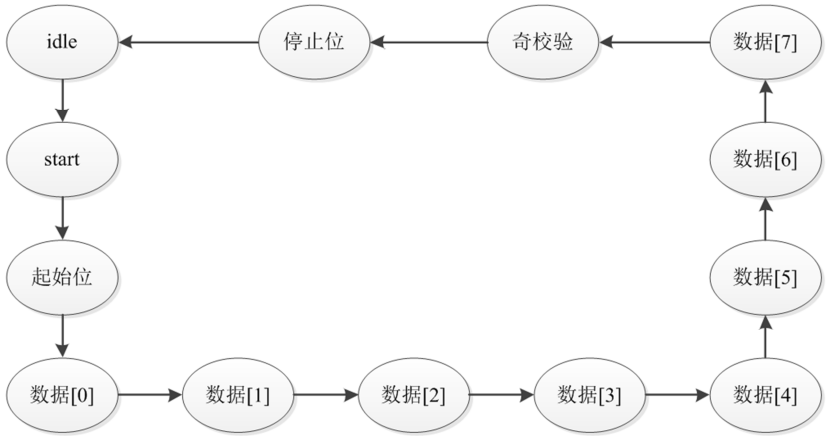
图2 状态迁移图。

状态机中无可不到达或无法跳出的状态。故障现象显示,发生故障的状态为“起始位”,所以重点由“起始位”状态前后的状态跳转,同时分析其他状态的跳转,分析为什么只在第一个帧头的起始位出现故障。

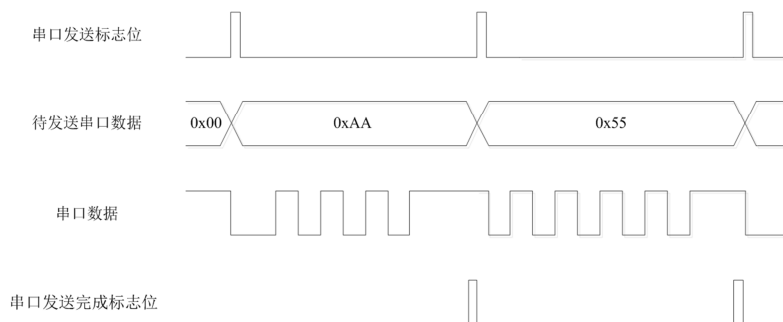
图3 串口发送时序图。

当I\_rfd='1'且S\_sdo\_done='0'时,状态由“idle”跳转到“start”,同时波特率计数清零。

S\_sdo\_done为串口发送完成标志位,当完成发送一个数据时输出高电平脉冲,其余时为低电平,其波形如图3所示。串口发送标志位和串口发送完成标志位的时序图见图3。
